**ПАСПОРТ  
ДОСТУПНОСТИ ОБЪЕКТА  
СОЦИАЛЬНОЙ И ФРАСТРУКТУРЫ**

**Муниципальное автономное дошкольное общеобразовательное  
учреждение «Детский сад комбинированного вида №49» г. Тобольска  
Адрес объекта: Тюменская область, г.Тобольск, 7а микрорайон, дом 15а  
(строение 2)**

**НА ДОСТУПНОСТЬ ДЛЯ ИНВАЛИДОВ  
И ДРУГОЙ МАЛОМОБИЛЬНОЙ ГРУППЫ НАСЕЛЕНИЯ**

**АКТ ОБСЛЕДОВАНИЯ  
объекта социальной инфраструктуры  
К ПАСПОРТУ ДОСТУПНОСТИ  
№ 2**

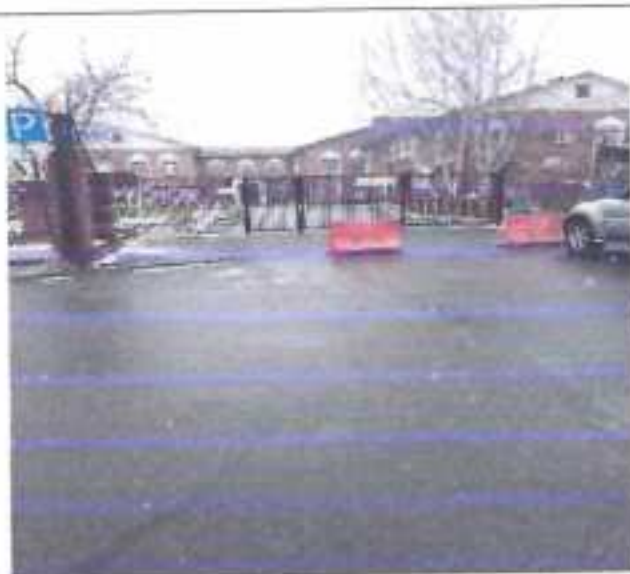
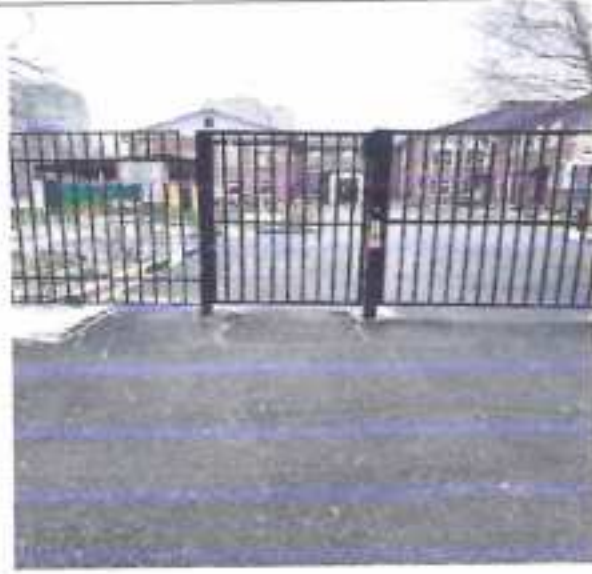
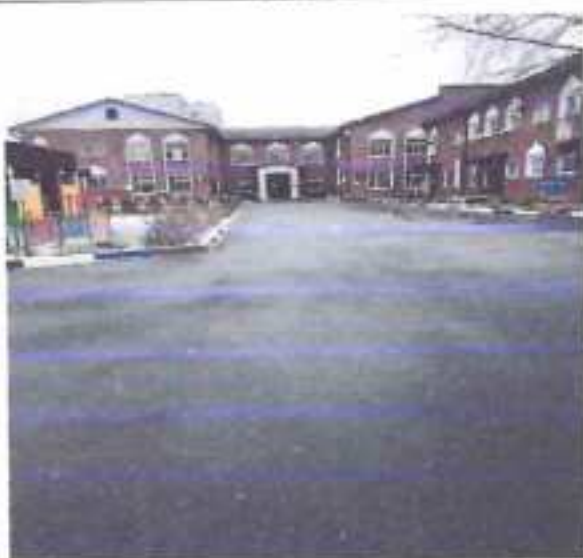
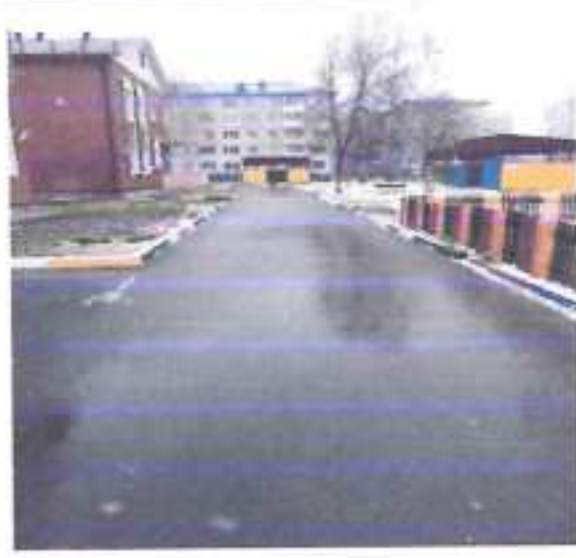
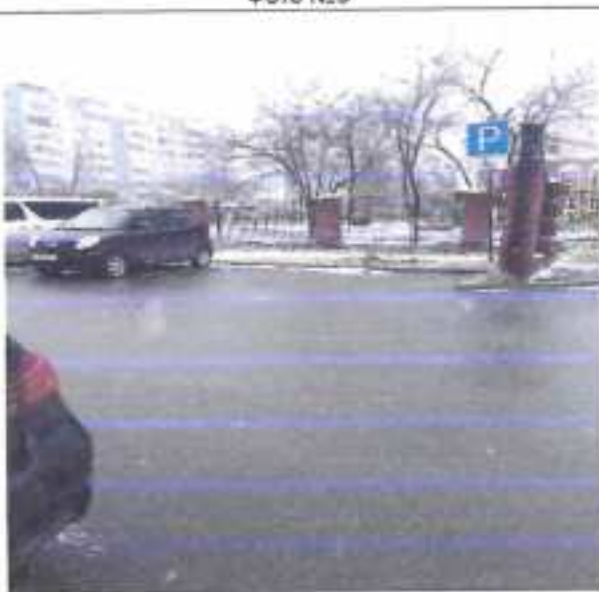
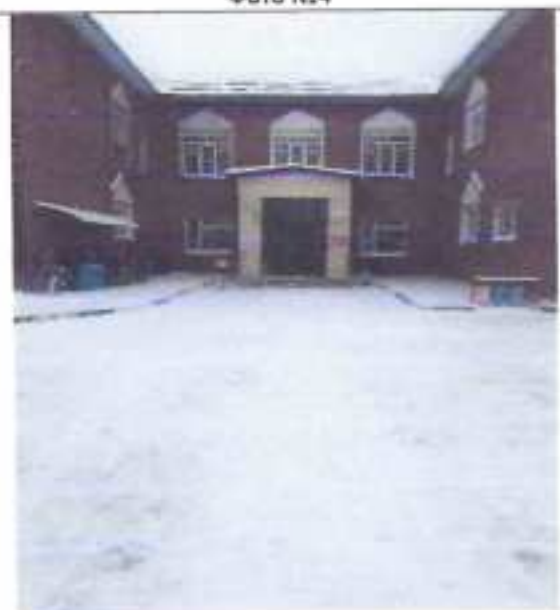
Фото №1

| №№ п/п | Основные структурно-функциональные зоны | Состояние доступности, в том числе для основных категорий инвалидов** | Приложение | |
|---|---|---|---|---|
| 1 | Территория, прилегающая к зданию (участок) | ДЧ-В | - | 1-6 |

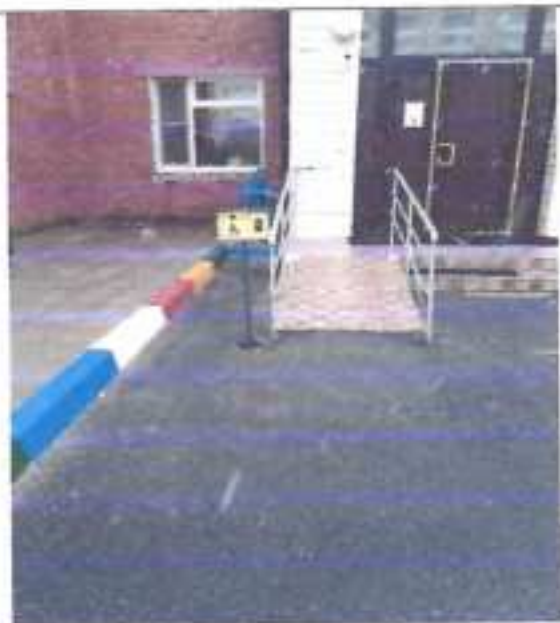
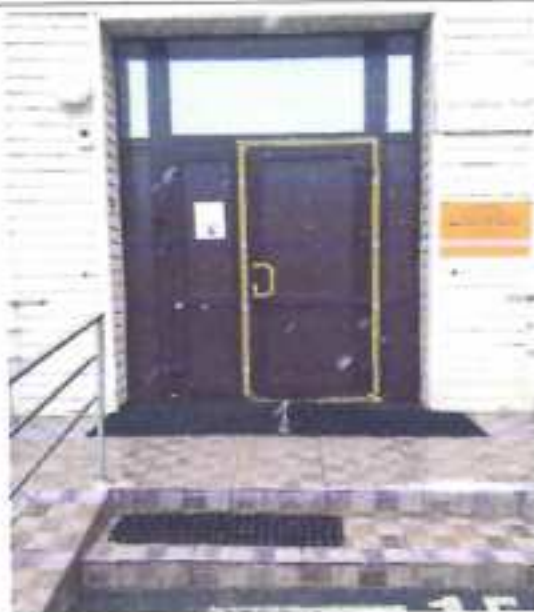
Фото №7

| п/п | Наименование функционально-планировочного элемента | Наличие элемента | | | Выявленные нарушения и замечания | | Работы по адаптации объектов | | Виды работ |
|---|---|---|---|---|---|---|---|--|---|
| 2.1 | Лестница (наружная) | есть | - | 7, 8, 11, 12 | <p>- поручни центральной наружной лестницы ОСИ не соответствуют требованию ГОСТ</p> <p>- отсутствует контрастное выделение краевых ступеней</p> <p>- присутствуют повреждения наружных лестниц входных групп, отсутствуют поручни, отсутствует контрастное выделение краевых ступеней</p> | О, С | <p>- С двух сторон одно и многомаршевых внешних лестниц следует предусматривать непрерывные по всей их длине ограждения и поручни в соответствии с ГОСТ Р 51261-2022</p> <p>поручни следует располагать на высоте 0,9 м, дополнительно на высоте 0,5м. для дошкольных учреждений. При ширине лестниц на основных входах в здание 4,0 м и более следует дополнительно предусматривать разделительные двусторонние поручни</p> <p>Предусмотреть: ремонт покрытия наружных лестниц входных групп, оборудование нормативными поручнями и контрастное выделение краевых ступеней</p> | | КР, ТСР |

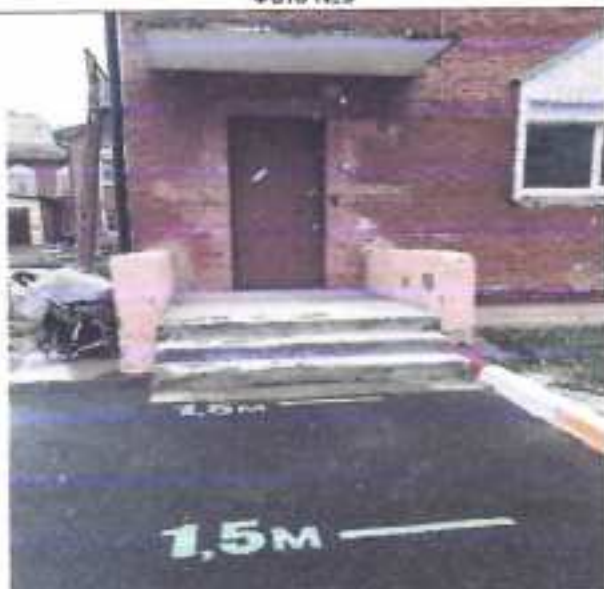
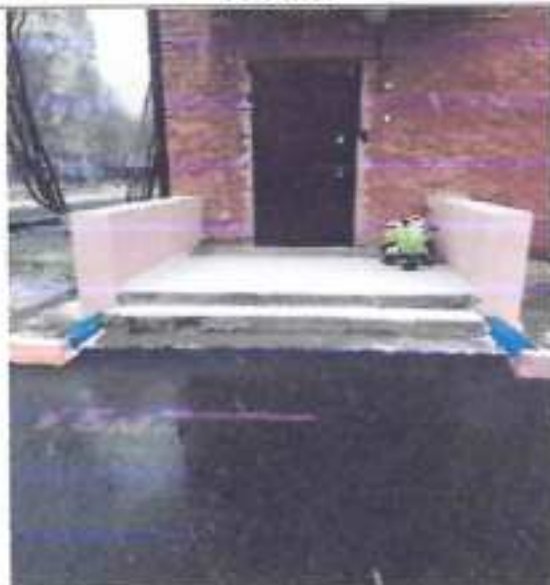
Фото №11

| 3.6 | Пути эвакуации (в т.ч. зоны безопасности) | есть | - | 11,12, 25, 26, 37 | -внешние эвакуационные лестницы со второго этажа оборудованы ненормативными поручнями,<br>- присутствует разрушения покрытия ступеней наружных лестниц,<br>- внешние лестницы не имеют поручней<br>- отсутствует контрастное выделение краевых ступеней | К, Г, С, У<br>О | С двух сторон одно и многомаршевых внешних лестниц следует предусматривать непрерывные по всей их длине ограждения и поручни в соответствии с <u>ГОСТ Р 51261-2022</u> .<br>-Требуется: ремонт ступеней внешних крылец,<br>устройство поручней,<br>предусмотреть контрастное выделение краевых ступеней, | КР,<br>Индивидуальное решение с ТСР |
