**ПАСПОРТ  
ДОСТУПНОСТИ ОБЪЕКТА  
СОЦИАЛЬНОЙ ИНФРАСТРУКТУРЫ**

Муниципальное автономное дошкольное общеобразовательное  
учреждение «Детский сад комбинированного вида №49» г. Тобольска  
Адрес объекта: Тюменская область, г.Тобольск, 7а микрорайон, дом 20

**НА ДОСТУПНОСТЬ ДЛЯ ИНВАЛИДОВ  
И ДРУГОЙ МАЛОМОБИЛЬНОЙ ГРУППЫ НАСЕЛЕНИЯ**

**АКТ ОБСЛЕДОВАНИЯ  
объекта социальной инфраструктуры  
К ПАСПОРТУ ДОСТУПНОСТИ  
№ 2**

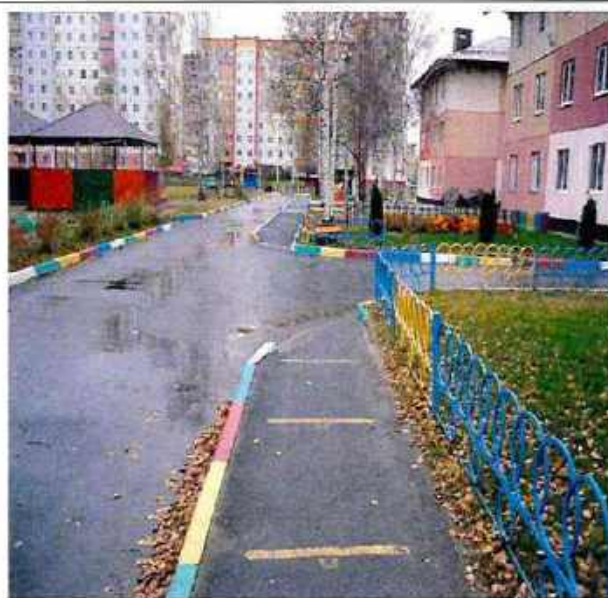
Фото №7

| № п/п | Наименование функционально-планировочного элемента | Наличие элемента | | Выявленные нарушения и замечания | | Работы по адаптации объектов | |
|---|---|---|---|---|---|---|---|
| 1.2 | Путь (пути) движения на территории | - | 2 | 7, 8, 9, 10, 11, 12, 13 | Отсутствует понижение бордюрного камня (фото 13) | К, О,С | Предусмотреть понижение бордюрного камня |

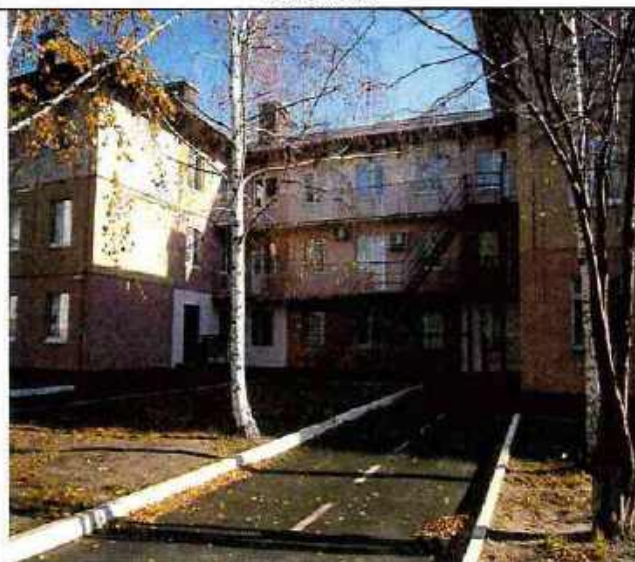
Φοτο Νο36

| 3.6 | Пути эвакуации (в т.ч. зоны безопасности) | есть | 3,4,5,<br>6 | 36,37,38,<br>39,40 | К, Г, С, У<br>О | внешние эвакуационные лестницы оборудованы ненормативными и травмоопасными поручнями, присутствует разрушения покрытия ступеней и площадок, высокие пороги, отсутствует контрастное выделение краевых ступеней | С двух сторон одно и многомаршевых внешних лестниц следует предусматривать непрерывные по всей их длине ограждения и поручни в соответствии с <u>ГОСТ Р 51261-2022.</u><br>Требуется ремонт эвакуационных крылец, предусмотреть контрастное выделение краевых ступеней, понижение дверных порогов. | КР, Индивидуальное решение с ТСП |
